**INCIDENTONDERZOEK REC HARLINGEN**

# **Incidentonderzoek REC**

**FUMO**

**Report No.:** Z0518061-01, Rev. 0

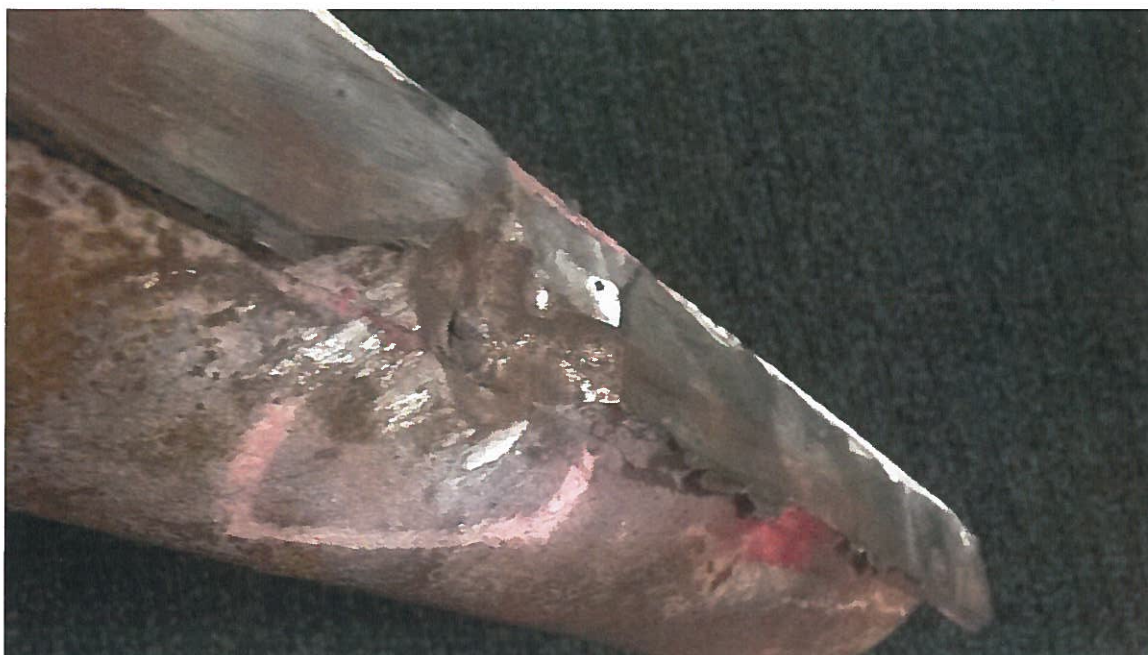
Een foto van de beschadigde pijp staat in figuur 3. Naast de lekkage is de afgezaagde pijp waar de beschadigde pijp tegenaan zat te zien.

Op basis van het schadebeeld (impact schade rond het gat en een T vormige lekkage, geen materiaal afname) zijn wij het eens met de visie van REC over de oorzaak van de schade. De oorzaak van de schade is beschadiging van buiten af. Het is zeer waarschijnlijk dat dit het gevolg is van uitschieten bij hak en slijpwerk of door onzorgvuldigheid tijdens laswerk in de directe omgeving van de lekkage. In de omgeving van de lekkage is in de voorgaande stop gehakt, gelast en geslepen en daarom heeft de uitvoerder van dit werk voor de lekkage schuld erkend. Dit betekent dat de reparatie onder garantie wordt uitgevoerd. De dervingskosten worden niet vergoed.

De impactschade, aanleiding van deze lekkage, is klaarblijkelijk gemist bij de afname inspectie van het werk. Vanwege de omstandigheden op de locatie is dit niet onlogisch. Het overzicht op een dergelijke locatie is slecht. Het is er donker en de afname moet kruipend door een nauwe ruimte gedaan worden. Verder is er in de interviews naar voren gekomen dat er onprofessioneel gedrag bij personeel van de uitvoerder van de reparatie is waargenomen en dat daarop actie is ondernomen door zowel de REC als de uitvoerder. Dit gedrag zou tot haastwerk, slordigheid en fouten hebben kunnen leiden.

**Figuur 3 Lekkage I met impactschade rond het gaatje**

Naar aanleiding van deze schade is besloten door de REC de wijze van toezicht tijdens stops aan te scherpen, om zo dergelijk onprofessioneel gedrag in de toekomst te voorkomen.

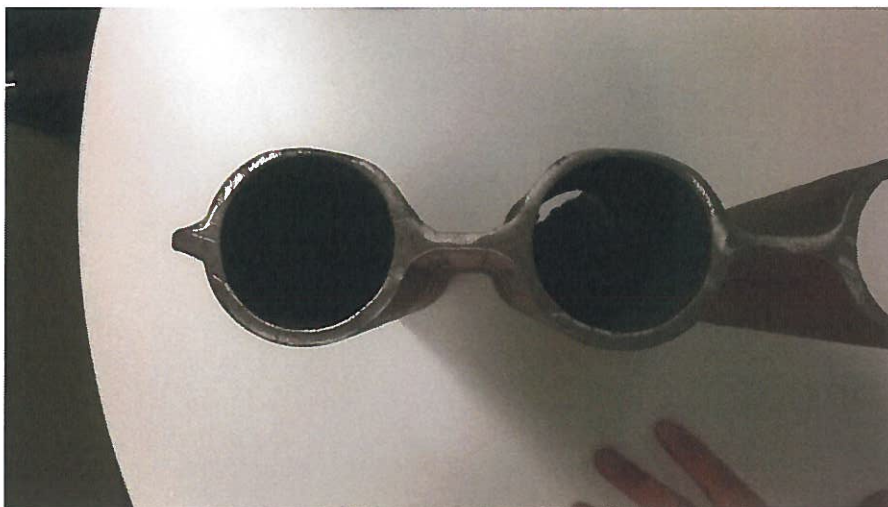
Het schadebeeld van de lekkage laat zien dat er sprake is van erosieschade. De ketelpijpen zijn aan de vuurzijde schoon (dus niet rood geoxideerd) en missen dikte. De materiaalafname is niet uniform. Dit is zichtbaar in figuur 4 en in figuur 5. De metingen van NDT<sup>5</sup> inspectie tijdens de stop in april laten zien dat er in het gebied waar de klappijp is opgetreden er een wanddikte meting van 2,9 mm is gedaan. Dit betekent dat het staal op die plek 2,1 mm is verloren in drie jaar productie. Deze afname is redelijk hoog, op basis van literatuurgegevens (typische corrosiesnelheid 0,4 mm/jaar) en dit kan aan de hoge stoomparameters en optredende erosie te wijten zijn. De installatie is in maart 2011 gestart (eerste vuil) en is overdragen voor normaal bedrijf op 31 mei 2011. Op het moment van inspectie was de norm om actie te ondernemen bij een dunne pijp, 2,5 mm of minder. Het was de verwachting van de aannemer verantwoordelijk voor het ketelonderhoud, dat dit keteldeel het zeker nog een jaar had volgehouden. Als waarschijnlijke oorzaak voor de schade denkt men dat de slijtage sterk is toegenomen na laatste stop als gevolg van heviger turbulentie ter plekke. Dit komt dan door de extra bemetseling die is aangebracht in de laatste stop. Deze bemetseling zit op de achterwand van de wand tussen eerste en tweede trek. Een dergelijke modificatie zorgt ervoor dan aan de ene zijde van het kanaal het rookgas veel sneller afkoelt en dus volume verliest dan aan de andere kant. Hierdoor ontstaan grote snelheidsverschillen over de doorsnede en waardoor de turbulentie stijgt.

**Figuur 4 Materiaal verlies als gevolg van erosie**

1. De grens waarbij er bescherming over kale pijpen moet worden aangebracht is verhoogd naar 3 mm.
2. Wanneer er een meting van 3,5 mm of minder wordt gemeten, wordt er in de omgeving van de verdunning in een nauwer raster gemeten.

Bescherming over kale pijpen, kan bij kleine plekken een oplossing zijn. Bij grote plekken is het opbrengen van spuitbeton logischer.

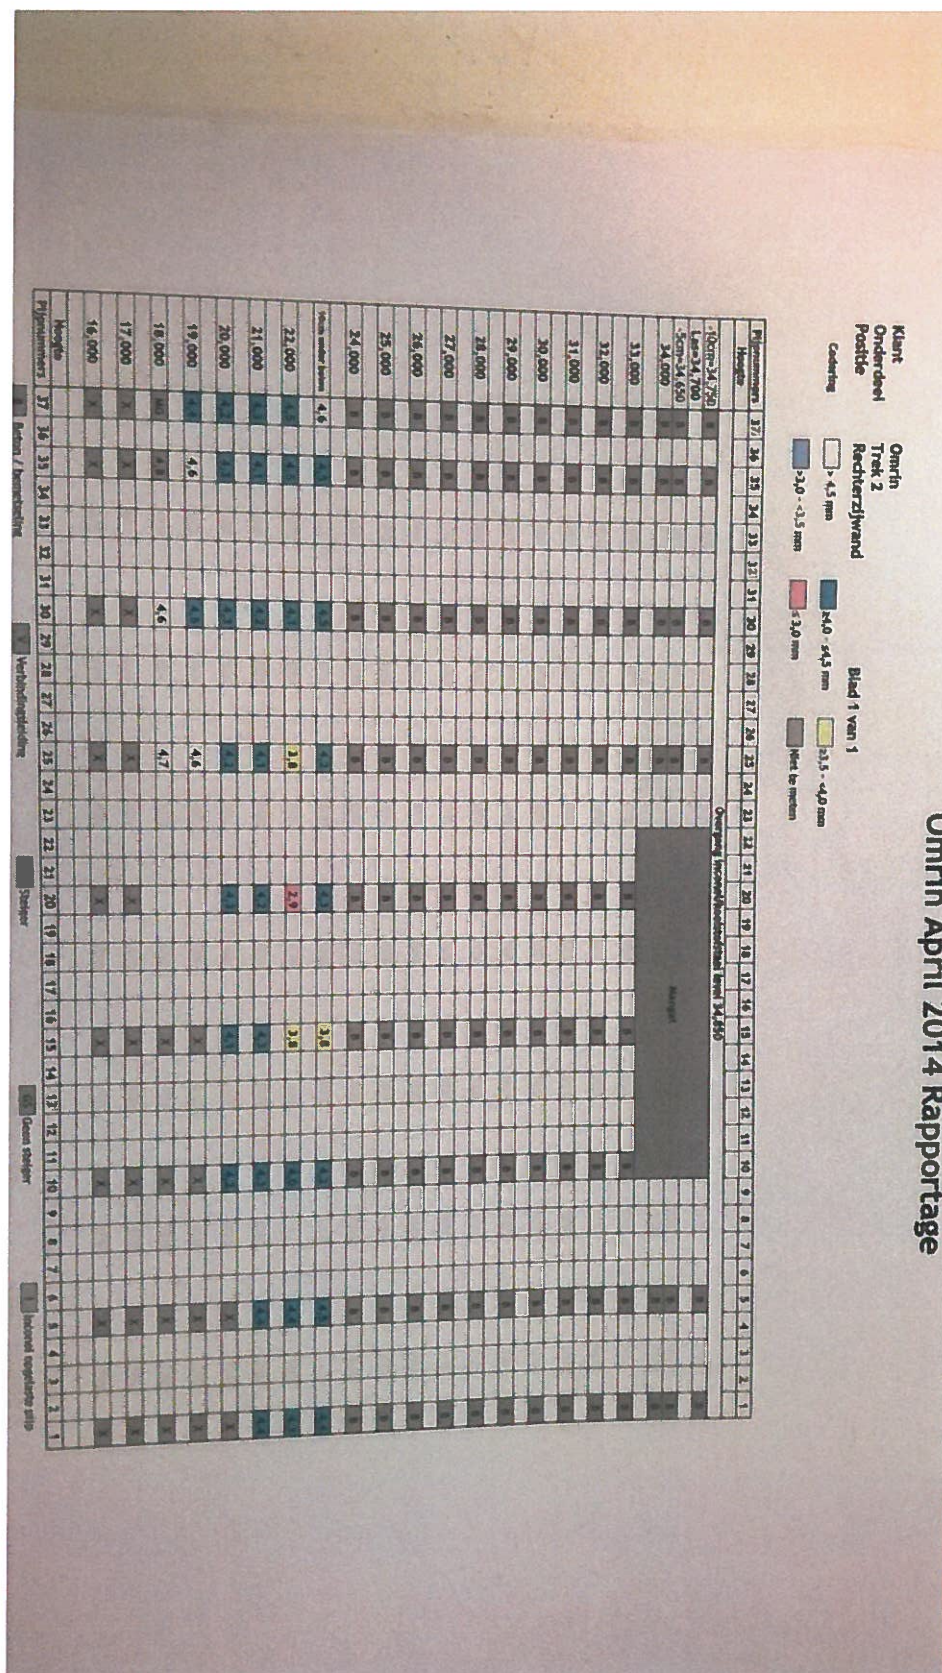
**Figuur 5 Inspectie NDT rapportage**

1. Het zou goed zijn om de afspraak met de inspecteur te formaliseren om de NDT metingen direct na verlaten van de installatie te bespreken en vast te leggen, om het communiceren over verschillende diensten te vergemakkelijken. Het goed interpreteren van de resultaten is belangrijk om eventuele onderhoudsinspanningen te richten. Verder kan een rapportage achteraf lang duren. Bij het onderzoek naar incident 4 bleek deze aanbeveling al geïmplementeerd.

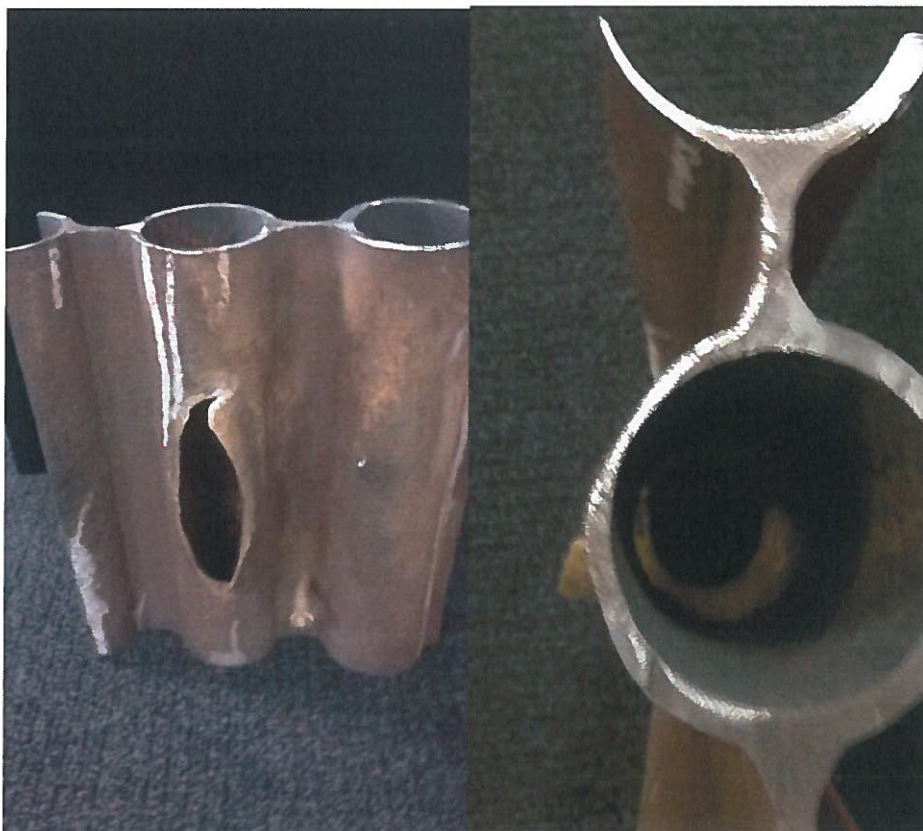
Dit incident was net als incident II een typische klappijp. De lekkage is opgetreden aan de voorwand. Hier is waarschijnlijk een tegel afgevallen kort na de stop voor de reparatie van incident 2. Dit wordt vermoed omdat de materiaalafname zichtbaar is over meerdere ketelpijpen en alleen aan het voorste stuk hiervan optreedt. Nadat de tegel eraf was, is het onderliggend beton snel weggesleten en is op het ketelmateriaal materiaal afname door corrosie begonnen. Het kan natuurlijk ook zo zijn, dat het beton niet goed onder de tegel zat en dus geen enkele bescherming aan de pijpen kon bieden. De pijpen zijn rood gecorrodeerd (zie figuur 6). Toen de ketelpijp scheurde is een druktoename in de verbrandingsruimte waargenomen en hierna was het vuur uit. De installatie is in verhouding met incident 2 relatief eenvoudig leeg gedraaid via de ontslakker. Tijdens dit incident was dezelfde ploeg op als tijdens incident II.

Van deze lekkage is de REC veruit het meeste geschrokken. De REC zegt de installatie volgens de opstookcurve van ERS (onderaannemer, verantwoordelijk voor het onderhoud van de bemetseling) te hebben opgestookt. Dan hoort een bemetseling niet op een dergelijke manier uiteen te vallen. Het feit dat dit wel gebeurt, duidt op kwaliteitsproblemen in de aangebrachte bemetseling. Uit dit feit volgt dat de grootste vraag eigenlijk is hoeveel tegels er nog gaan volgen. Wanneer er immers een tegel uit de bemetseling valt, zal dit altijd een ketellekkage tot gevolg hebben, als de installatie niet voortijdig gestopt wordt. Uit de interviews bleek dat de REC zelfs overweegt als gevolg van dit incident om de voorwand van de ketel te vervangen en met een andere soort bemetseling uit te rusten.

**Figuur 6 Incident III**

1. Kijk zo vaak mogelijk via de kijkgaten, met een lasbril of iets dergelijks naar de bemetseling. Wanneer er een tegel afvalt, zit je een maand voor een klappijp.
2. Let op of er vuurvast uit de ketel komt. Vanwege de hoge dichtheid komt het vaak beneden aan de slakkenberg te liggen.

Wij bevelen aan om het vervangen van keteldelen in elk geval op basis van metingen te doen. Het vervangen van een voorwand kost miljoenen (2,5 voor het project en zeker 2 aan derving) en daarvoor is een goede onderbouwing nodig. Het inzetten van inspectiemethodes waarbij de dikte van de wand van buiten af geïnspecteerd wordt is hiervoor zeker zinvol. Inspectie van binnenuit eist immers dat de installatie uit is en vaak is het ook nodig dat de bemetseling weggehaald wordt. Dit laatste is eigenlijk ook ongewenst omdat het schoonmaken van een wand van vuurvast ook een groot risico op hakschade in zich heeft.

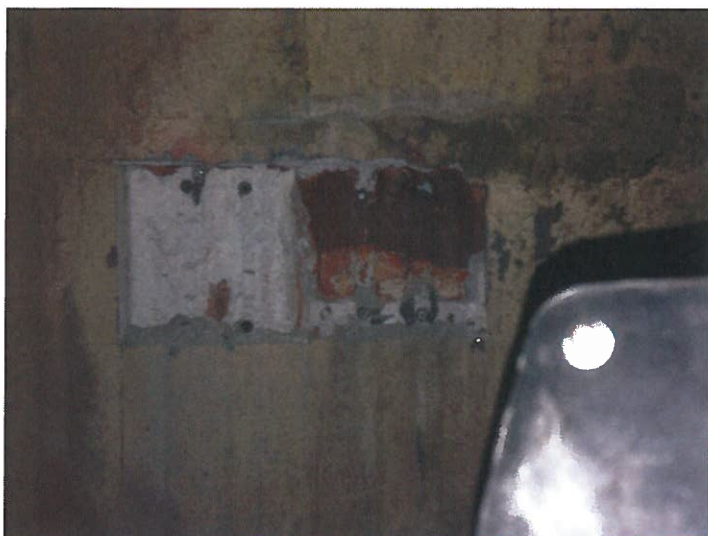
**Figuur 7 ontbrekende tegels, waaronder bij één wel en bij één geen beton zat.**

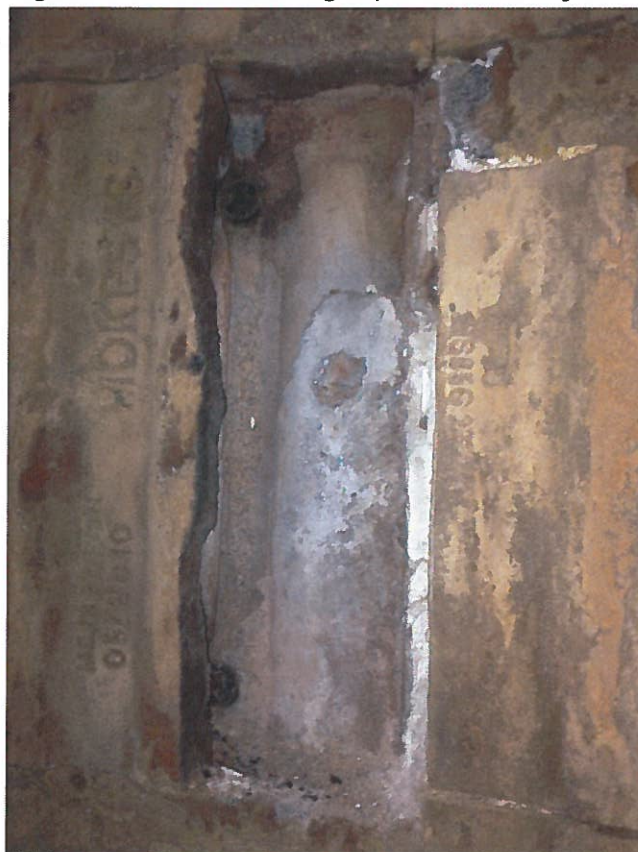
**Figuur 8 gebroken tegel. Anker afgebroken en sterk gecorrodeerd. Er lijkt rookgasindringing door de voeg boven te zijn geweest. Betonvulling is niet uniform; bovenin was er geen goede hechting, onderin het rechterdeel wel.**

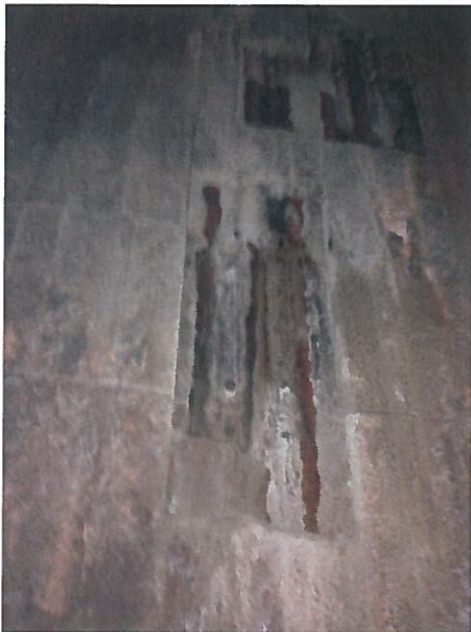
**Figuur 9 meerdere verwijderde tegels, met corrosie erachter. Betonvulling is niet voldoende.**

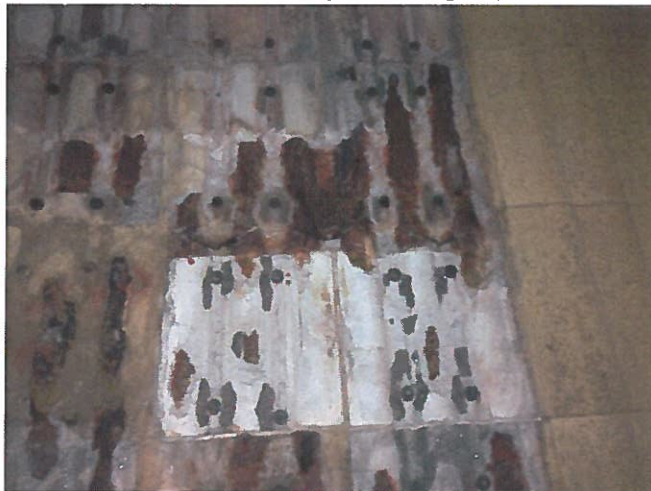
**Figuur 10 Verwijderde tegels. Veel ankers zijn rood verroest en dat hoort niet, want het rookgas hoort geen contact met de ankers te maken. Verder is de betonvulling overduidelijk niet uniform geweest. Overal waar er geen bedekking was van de wand is deze rood gecorrodeerd.**

Op basis van de foto's en de gesprekken begrijpen we dat de REC het vertrouwen in de huidige bemetseling verloren heeft en ervoor kiest een nieuwe bemetseling aan te laten brengen. Uit de gesprekken bleek dat de REC de zwakke plekken van de huidige bemetseling heeft onderzocht. Dit zijn het achter de tegels gegoten beton, het kunnen schuiven van het expansie vilt en de complexe ophanging van de tegels. Een nieuwe bemetseling moet deze zwaktes volgens de REC niet hebben.

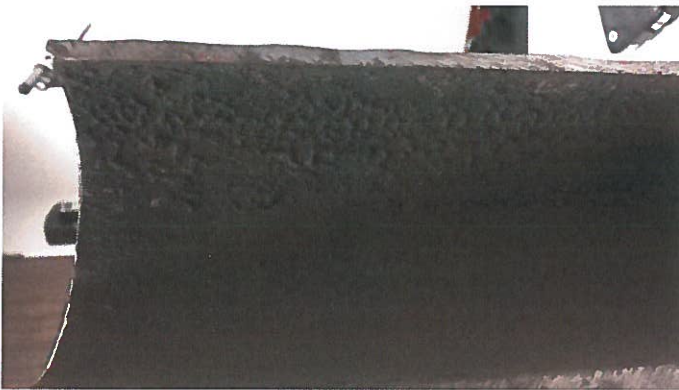
- Bij alle lekkages viel het op dat er sediment in de ketelpijp zat, aan de warme kant (zie fig.11). Dit sediment is zwart en de kans is groot dat het ijzeroxide is, afgaande uit een opmerking bij een interview waarin de zuurstofconcentratie in het ketelwater als hoog voorkwam. Analyses van het sediment hebben we niet bekeken omdat dit niet binnen de scope van dit onderzoek viel. Wel willen we de REC erop attenderen dat dergelijk sediment evenmin als een hoge zuurstofconcentratie in een stoomsysteem hoort. Het uitvoeren van een onderzoek naar de bron hiervan, zouden wij aanmoedigen. Wij bevelen op grond hiervan ook aan dat als er een mogelijkheid is een pre-inspectie (met een endoscoop) te doen bij de turbine, alvorens deze zijn grote stop ingaat. Wij verwachten impact schade aan de eerste schoepenrijen. Het onderhoudsschema van de turbine is elk jaar een minor inspectie waarbij in de turbine gekeken wordt. Impact schade is tot nog toe niet waargenomen. De verwachting is dat de volgende grote stop in 2016 zal plaatsvinden.

**Figuur 11 Sediment in ketelpijp (linkerwand overgang tweede naar derde trek)**
