**INCIDENTONDERZOEK REC HARLINGEN**

# **Incidentonderzoek REC**

**FUMO**

**Report No.:** Z0518061-01, Rev. 0

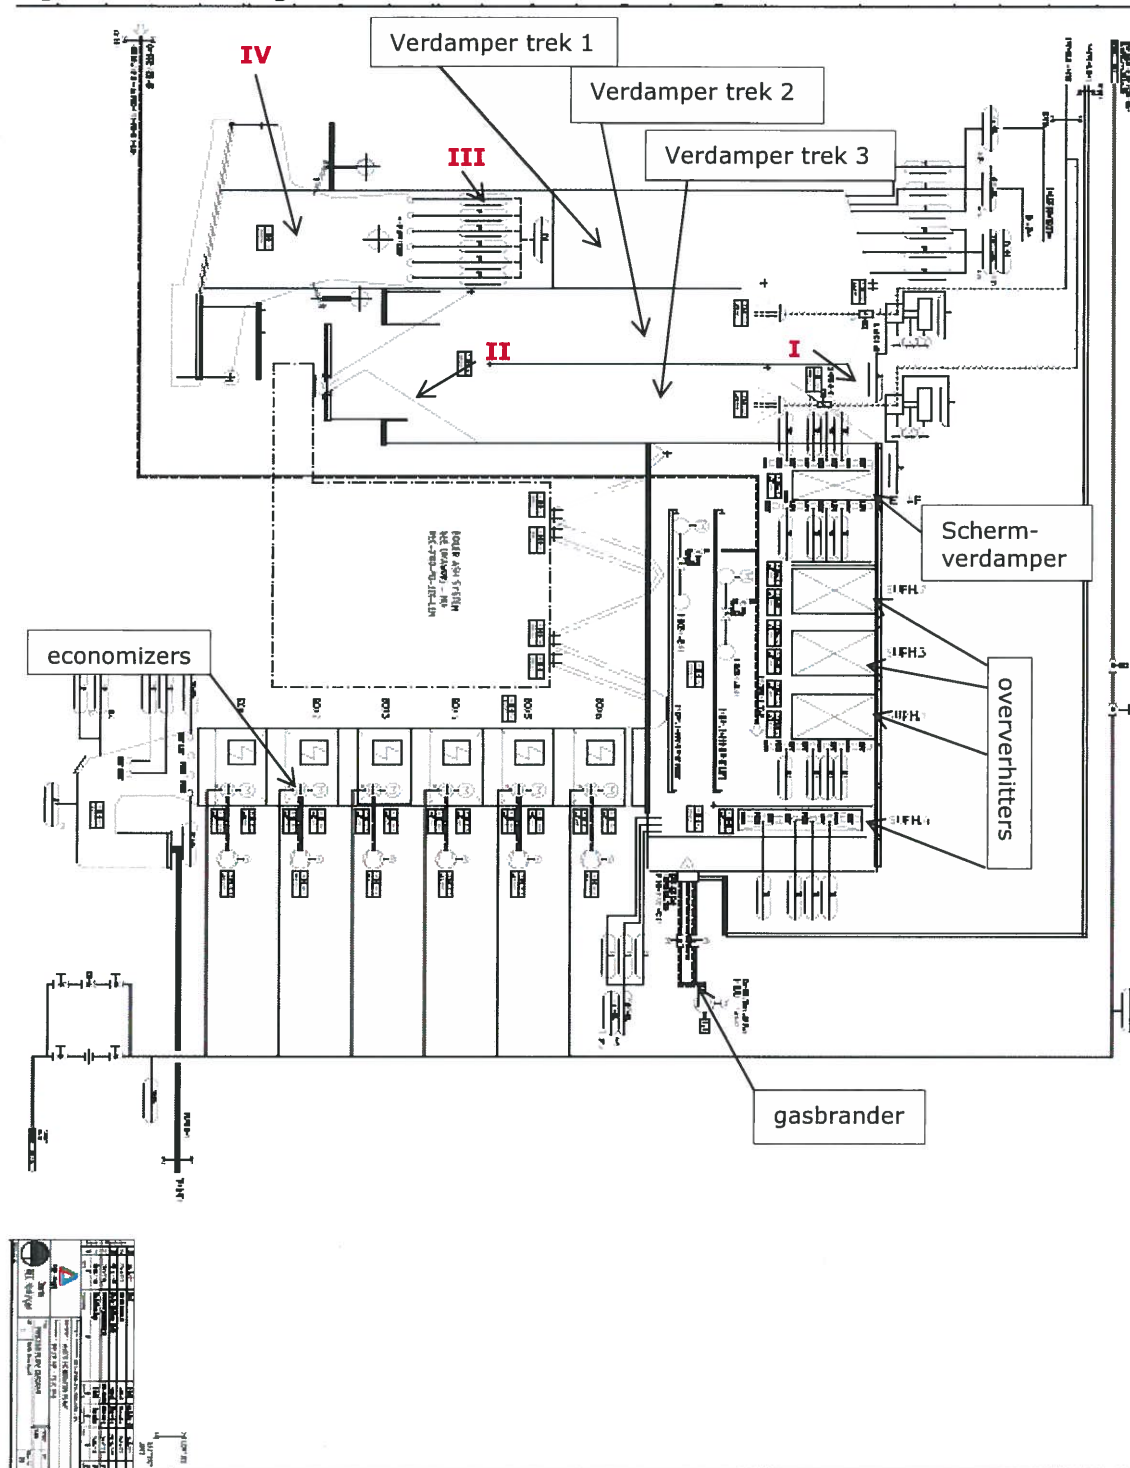
**Figuur 2: Stroomdiagram ketel REC**

Dit onderzoek omvat vier incidenten. Dit zijn allemaal stoomlekages geweest in het stralingsdeel van de verdampers van de REC. Alle incidenten hebben significante derving tot gevolg gehad. Bij één van de incidenten (incident II) zijn er geurklachten geweest. De plekken van de lekages staan in figuur 2 aangegeven met een Romeins cijfer en dit cijfer komt overeen met het incidentnummer.
